Reflexiones desde la historia y el patrimonio sobre los balcones del centro histórico de Bogotá

Facultad de Artes

Tesis de investigación presentada como requisito parcial para optar al título de:
Magister en Conservación de Patrimonio Cultural Inmueble

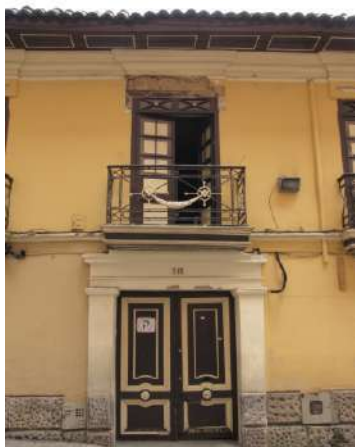
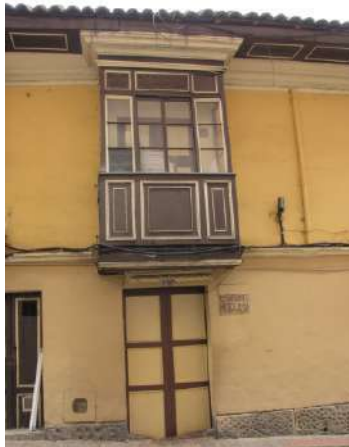
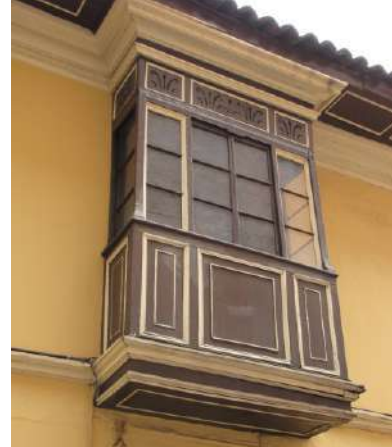
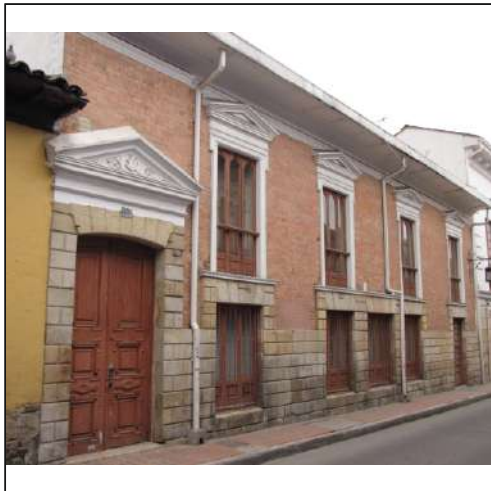
Manzana: 27
Predio: 19

Número balcones	Tipología	Modalidad	Materiales	Color
4	Tribuna	Individual	Metal y Madera	Cafe

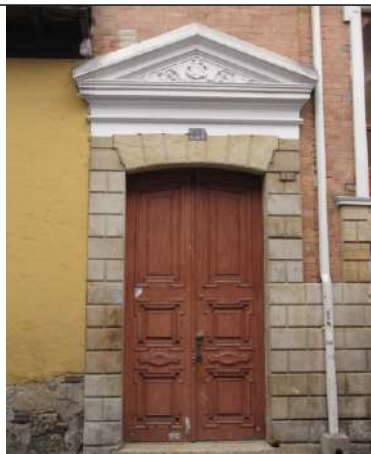
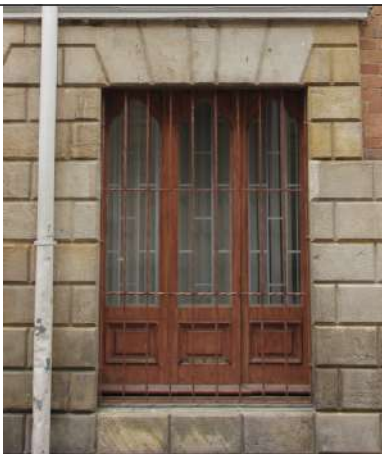
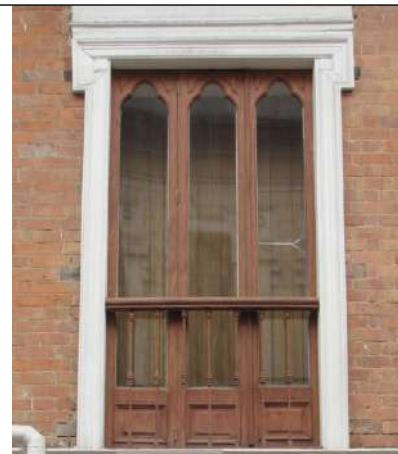
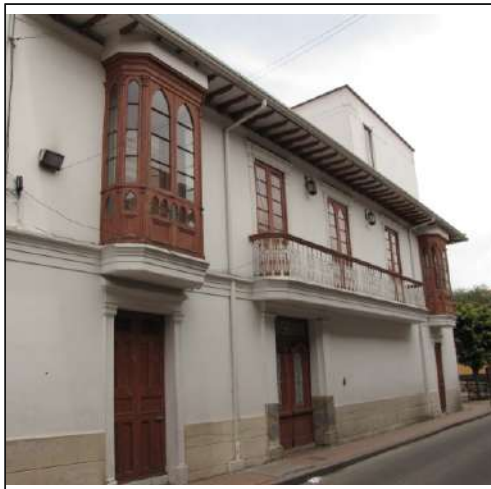
Manzana: 27
Predio: 19

Número balcones	Tipología	Modalidad	Materiales	Color
2	Cajón	Individual	Cemento, Madera y vidrio	Cafe
1	Llano abierto	Extendido	Cemento, Madera y Metal	Cafe y Blanco

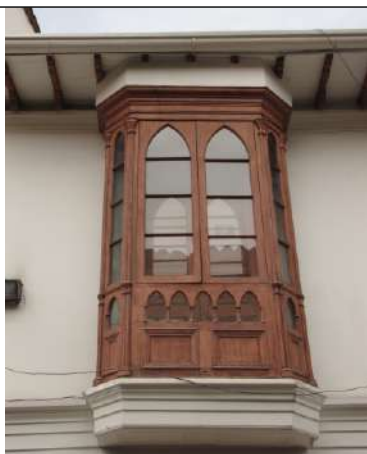
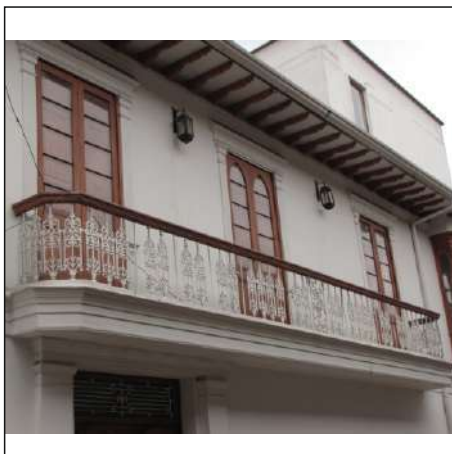
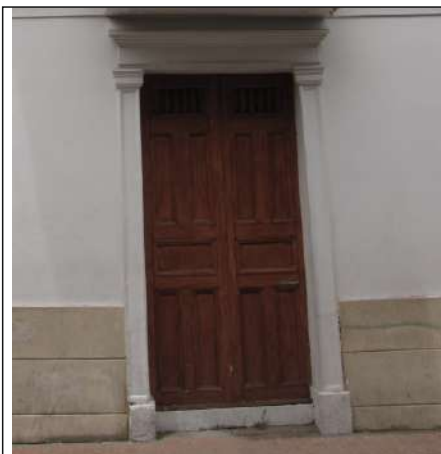
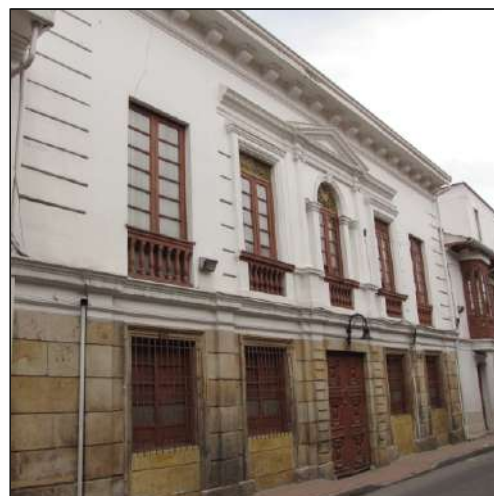
Manzana: 27
Predio: 7

Número balcones	Tipología	Modalidad	Materiales	Color
5	Tribuna	Individual		Cafe

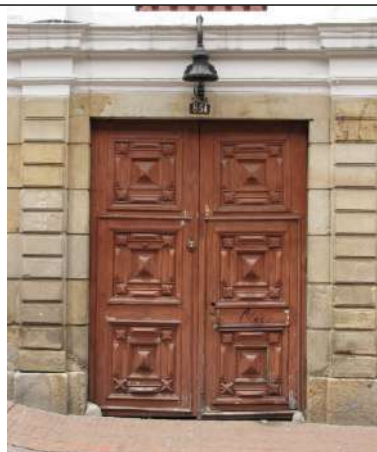
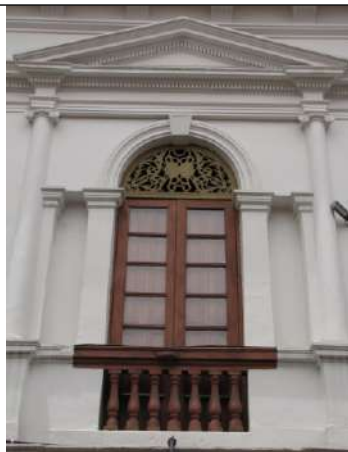
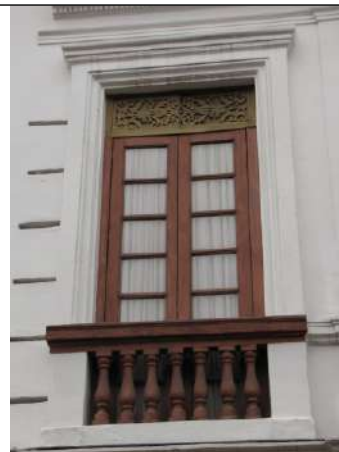
Manzana 28

Casas muy extrañas, unas parecen coloniales, otras modernas pero con elementos republicanos, una cuadra con unas mezclas locas pero interesante, con colorido, perfiles sobre la calle 7 uniformes, y con algunos predios muy descuidados. Analizar bien para seleccionar casos de estudio específicos

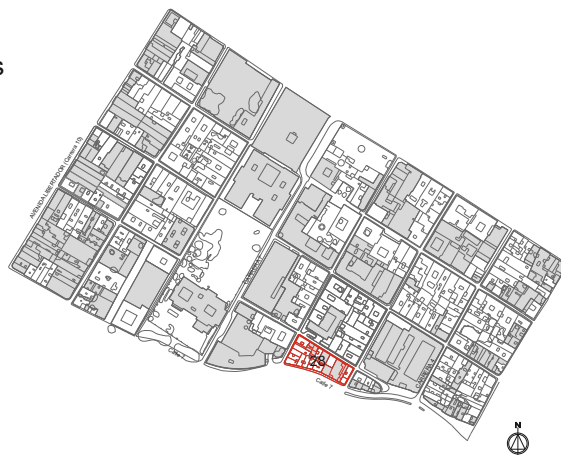
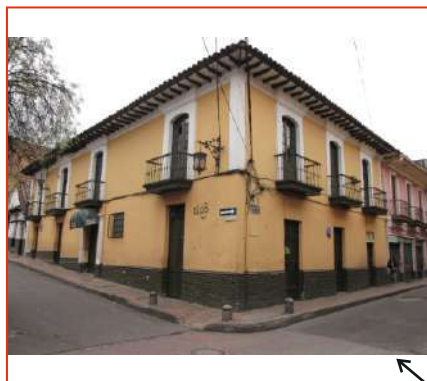
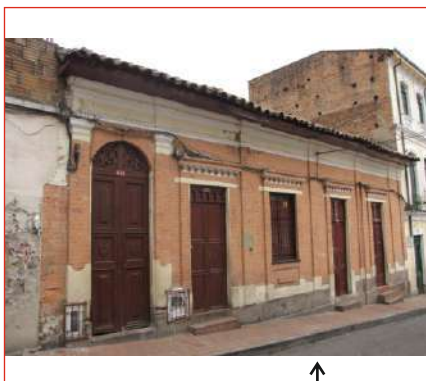
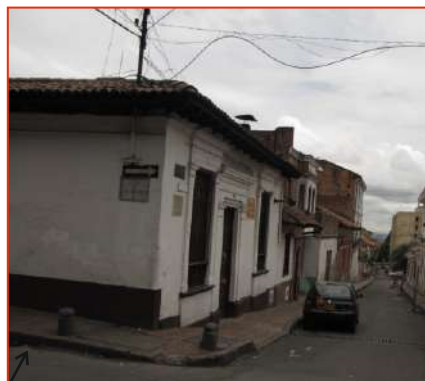
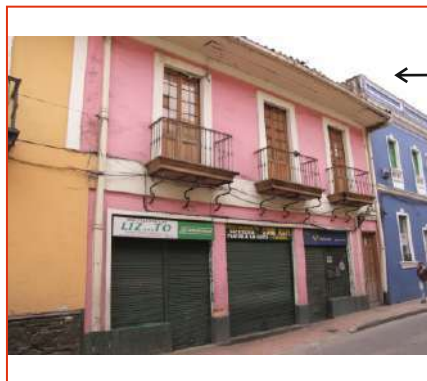
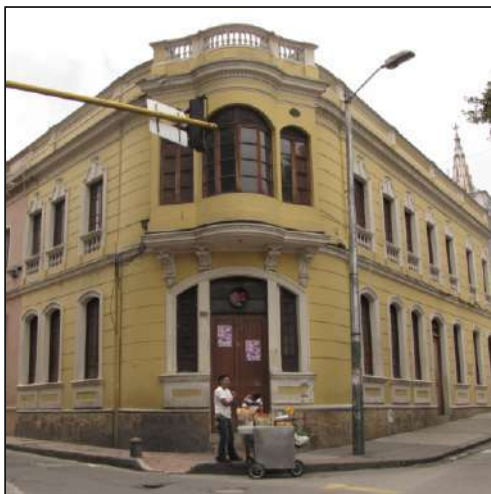
Manzana: 28

Número balcones	Tipología	Modalidad	Materiales	Color
10	Tribuna	Individual	Cemento	Blanco
5	Cajón	Esquinero	Cemento, madera y Vidrio	Cafe y Beige

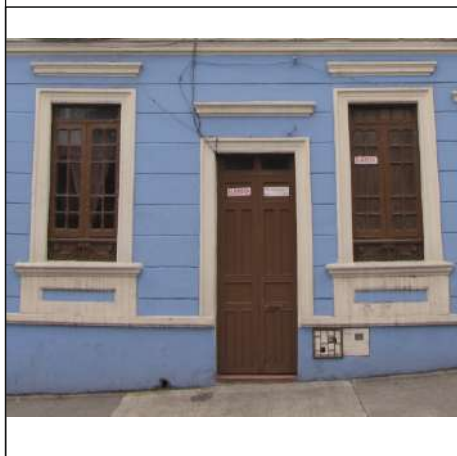
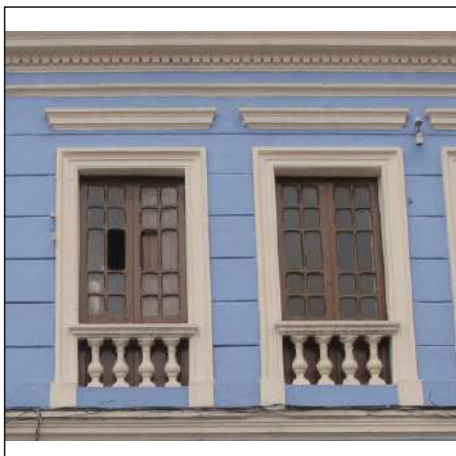
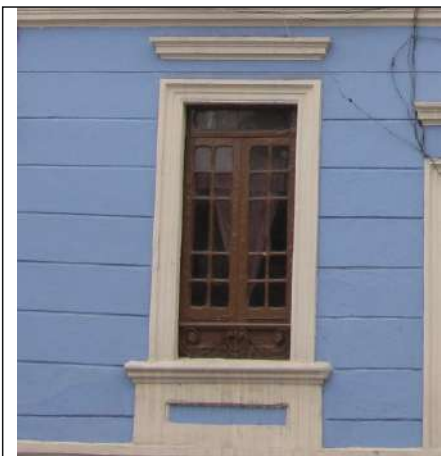
Predio No. 8

Número balcones	Tipología	Modalidad	Materiales	Color
4	Tribuna	Individual	Cemento	Blanco

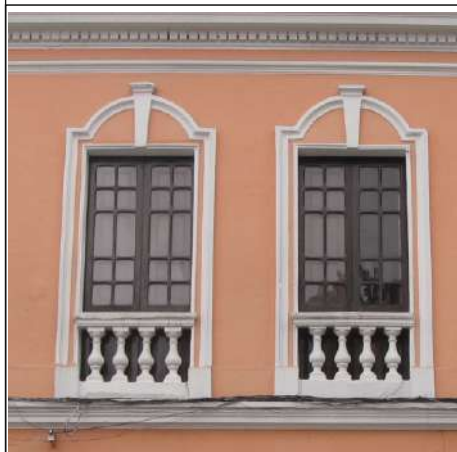
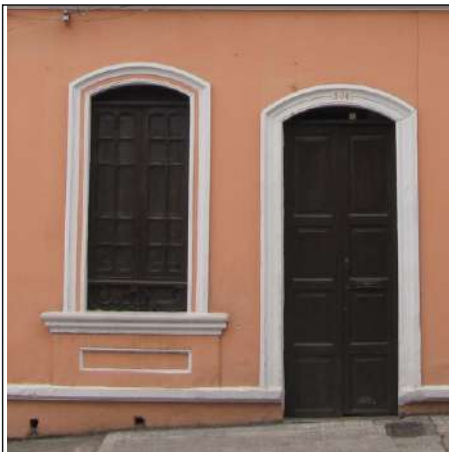
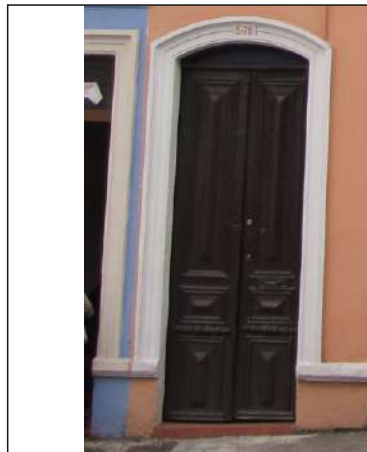
Predio No. 7

Número balcones	Tipología	Modalidad	Materiales	Color
4	Tribuna	Individual	Cemento	Blanco

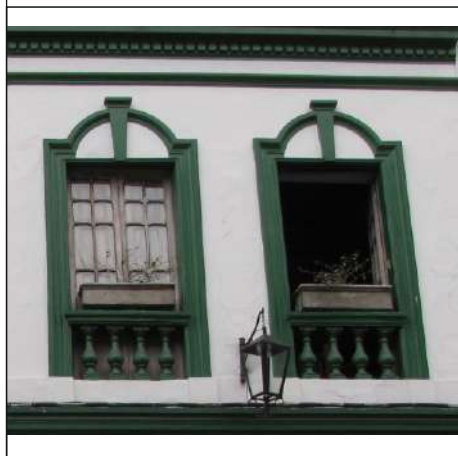
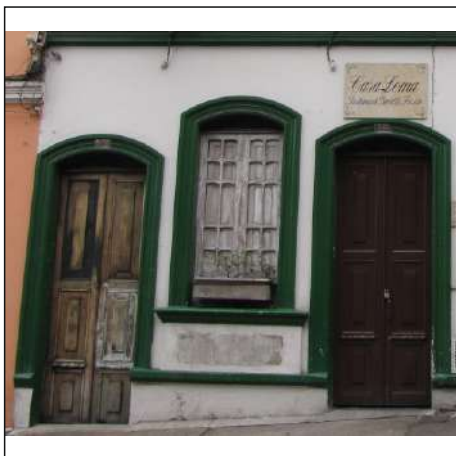
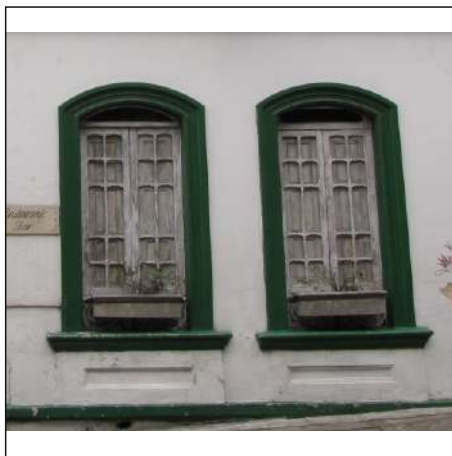
Predio No. 6

Número balcones	Tipología	Modalidad	Materiales	Color
5	Tribuna	Individual	Cemento	Verde

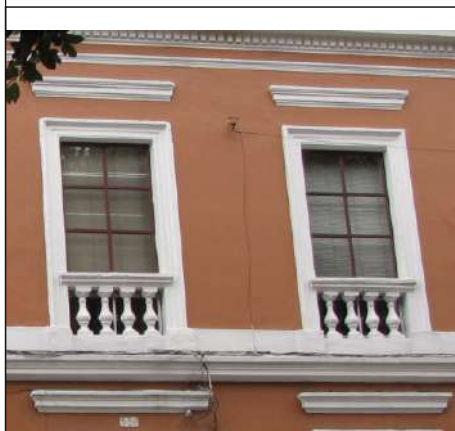
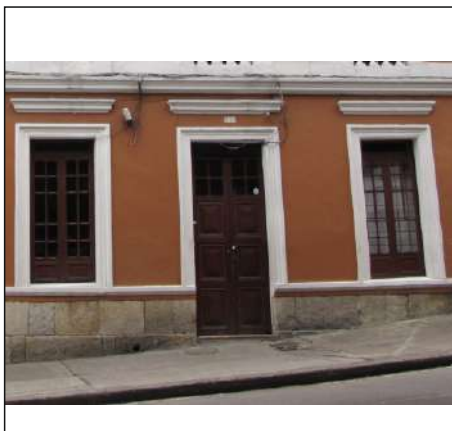
Predio No. 5

Número balcones	Tipología	Modalidad	Materiales	Color
6	Tribuna	Individual	Cemento	Blanco

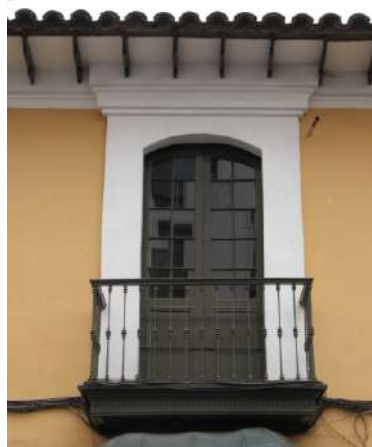
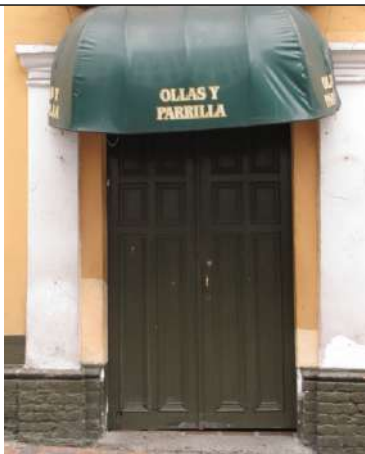
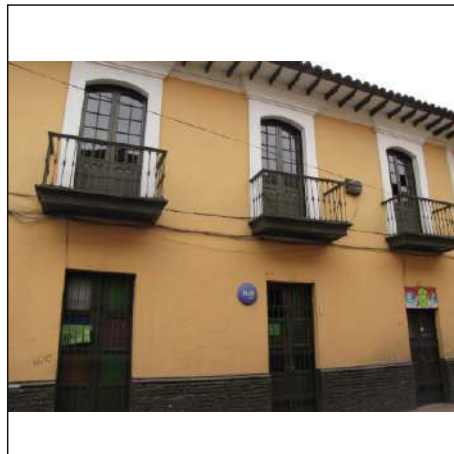
Predio No. 13

Número balcones	Tipología	Modalidad	Materiales	Color
7	Llano abierto	Individual	Metal y Madera	Verde

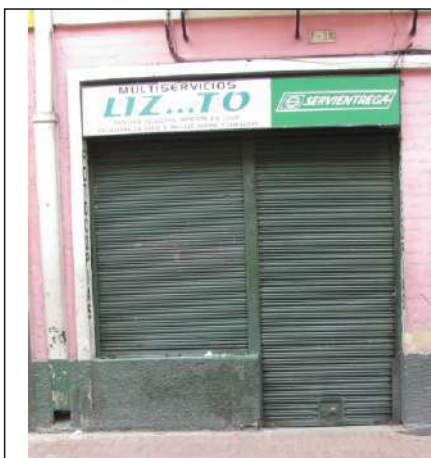
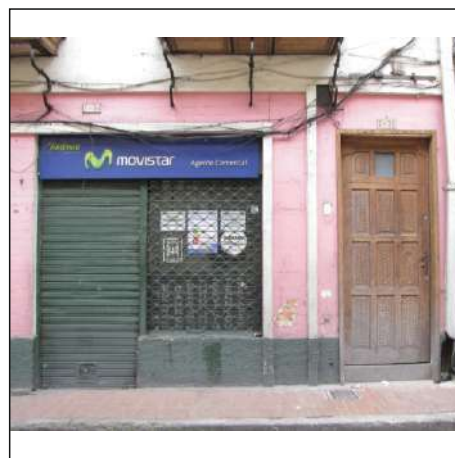
Predio No. 12

Número balcones	Tipología	Modalidad	Materiales	Color
3	Llano abierto	Individual	Metal y Madera	Cafe

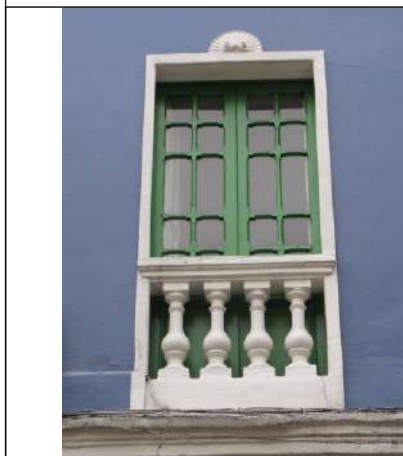
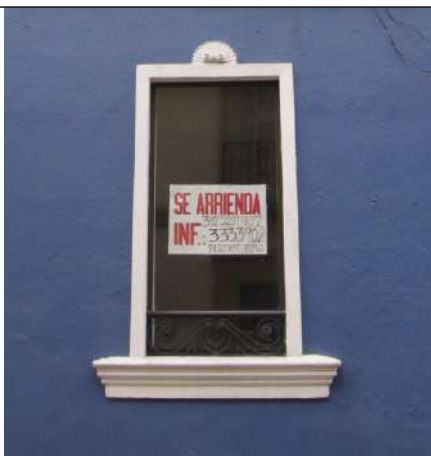
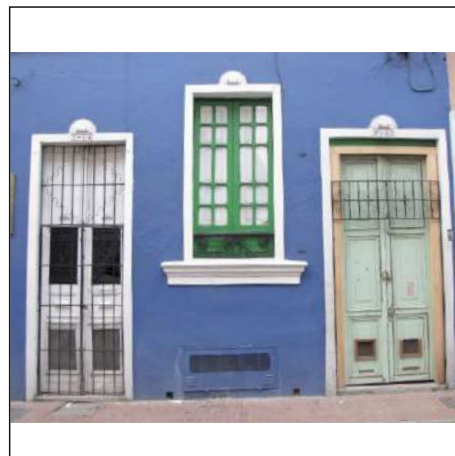
Predio No. 11

Número balcones	Tipología	Modalidad	Materiales	Color
4	Tribuna	Individual	Cemento	Blanco

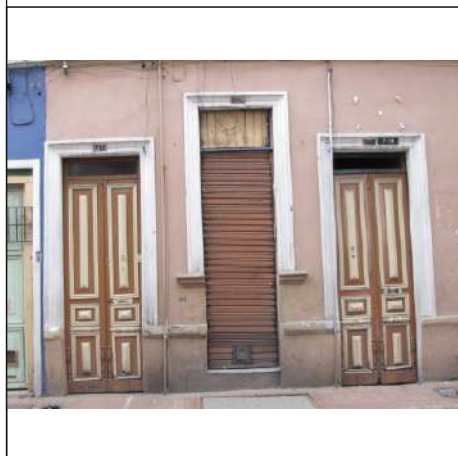
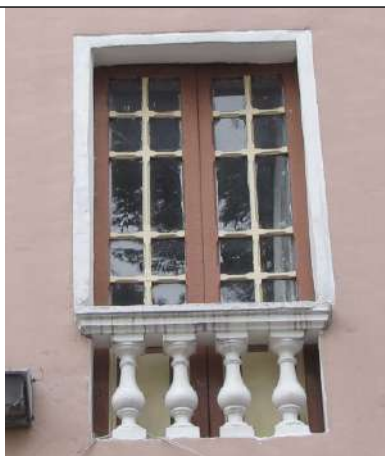
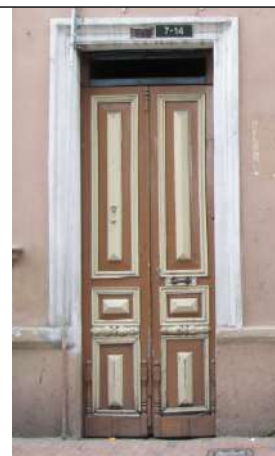
Pedio No. 17

Número balcones	Tipología	Modalidad	Materiales	Color
4	Tribuna	Individual	Cemento	Blanco

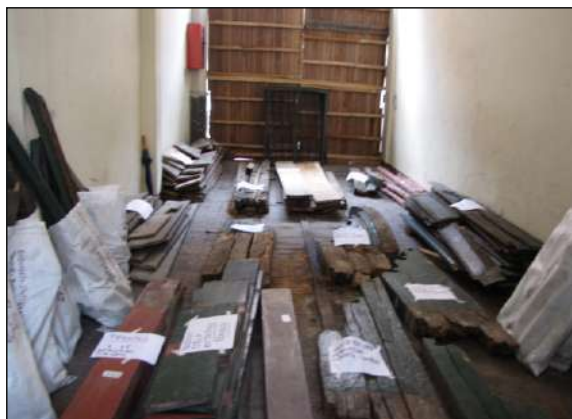
Fotografía: Nereyda Comas
Año 2011

En la fotografía 10, se muestra al Camarín completamente desarmado durante el proceso de restauración, para lo cual se hizo un levantamiento arquitectónico, un registro fotográfico, marcación y numeración de partes y piezas, con el objetivo de liberar la carga sobre los canes, y poder intervenir la base de éste.

En la fotografía 10, se muestra al Camarín completamente desarmado durante el proceso de restauración, para lo cual se hizo un levantamiento arquitectónico, un registro fotográfico, marcación y numeración de partes y piezas, con el objetivo de liberar la carga sobre los canes, y poder intervenir la base de éste.

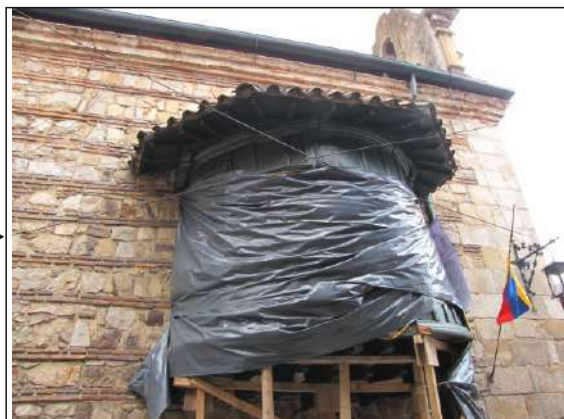
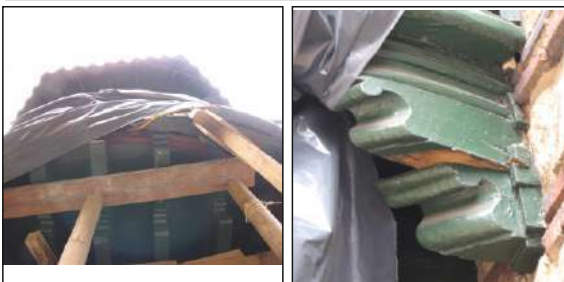
Fotografía: Nereyda Comas
Año 2011

En las fotografías 7, 8 y 9 del año 2011, se aprecian los daños que sufrió el Camarín con el golpe de un camión de una empresa de correspondencia, que imprudentemente ingresó a esta calle peatonalizada, en contravía, e impactó con el furgón en dos ocasiones. Este accidente causó la fractura de los canes, durmientes y tableros.

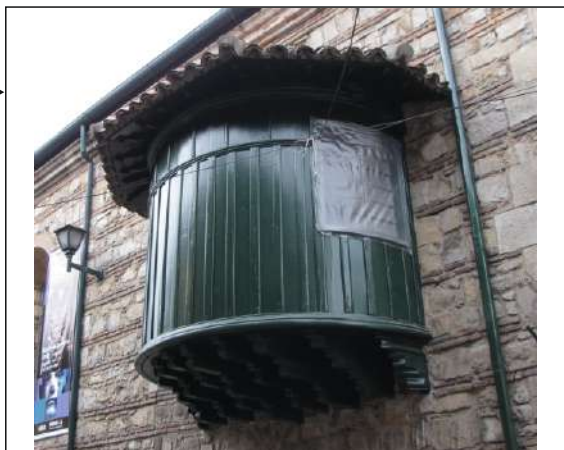
Fotografía: Nereyda Comas
Año 2012

En la fotografía 11 del año 2012, el Camarín se presenta ya restaurado, en el que se tuvo que reemplazar el 80% de su estructura de madera original.

En la fotografía 11 del año 2012, el Camarín se presenta ya restaurado, en el que se tuvo que reemplazar el 80% de su estructura de madera original.

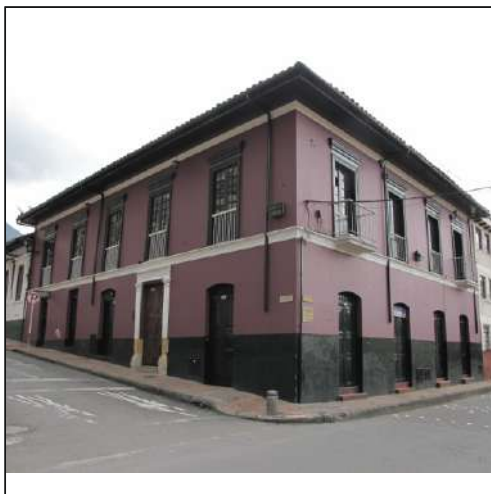
Número balcones	Tipología	Modalidad	Materiales	Color
7	Tribuna	Individual	Madera y Metal	Verde
2	Llano abierto	Individual	Madera y Metal	Verde

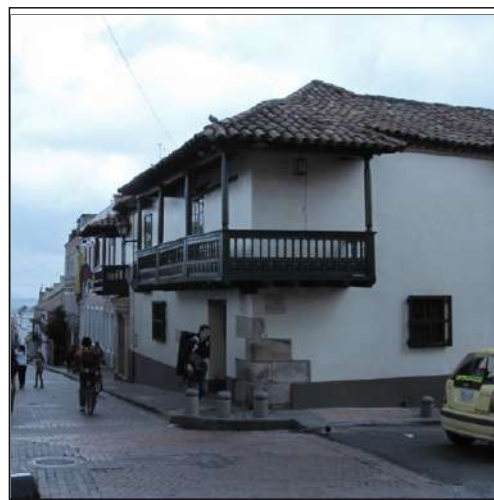
Número balcones	Tipología	Modalidad	Materiales	Color
5	Llano abierto	Individual	Madera	Verde
1	Llano abierto	Esquinero	Madera	Verde

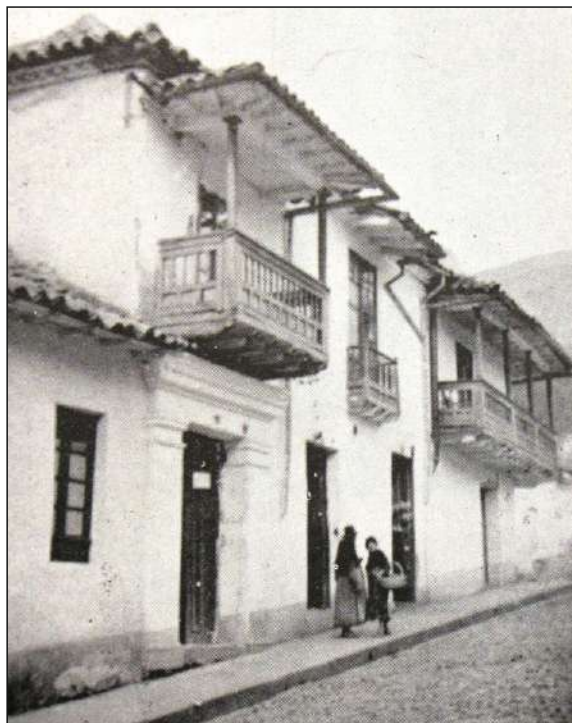
Fotografía: Revista Cromos,
Biblioteca Luis Ángel Arango
octubre 19 de 1940

En la fotografía 3, corresponde a una panorámica, sobre la fachada principal de la casa, en ella además del balcón esquinero se ve un balcón macizo, llano abierto individual sobre la portada principal de acceso y otro balcón llano abierto individual sin balaustres.

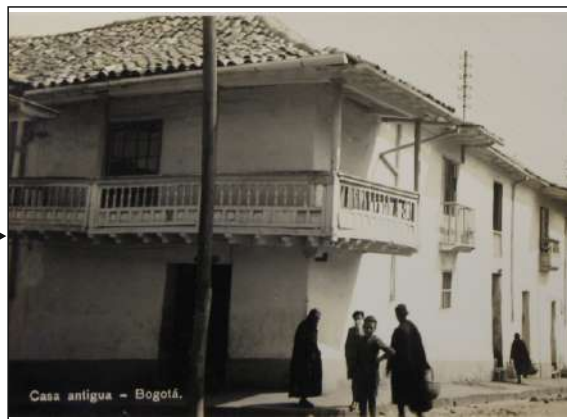
Fotografía: Sala Raros y Manuscritos,
Biblioteca Luis Ángel Arango
Archivo Eduardo Santos / Caja: 2 / Carpeta: 17

En la fotografía 1 y 2, tomadas al parecer en el mismo momento, con fecha aproximada de 1919, se observa un balcón llano abierto esquinero, en un estado avanzado de deterioro: ya que los durmientes del tejadillo extendido, se encuentran colapsados en la fachada que da sobre la calle. El antepecho del balcón en la sección de los tableros ciegos se evidencia la ausencia de algunos tableros. También se observa una ondulación en el balcón y secciones de madera desencajadas como los peinazos.

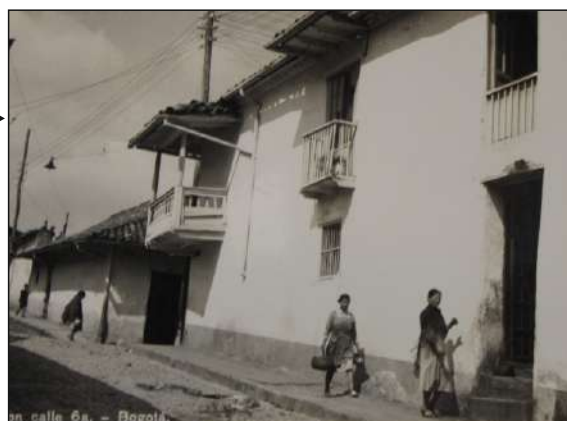
Fotografía: Sala Raros y Manuscritos,
Biblioteca Luis Ángel Arango
Archivo Eduardo Santos / Caja: 2 / Carpeta: 17

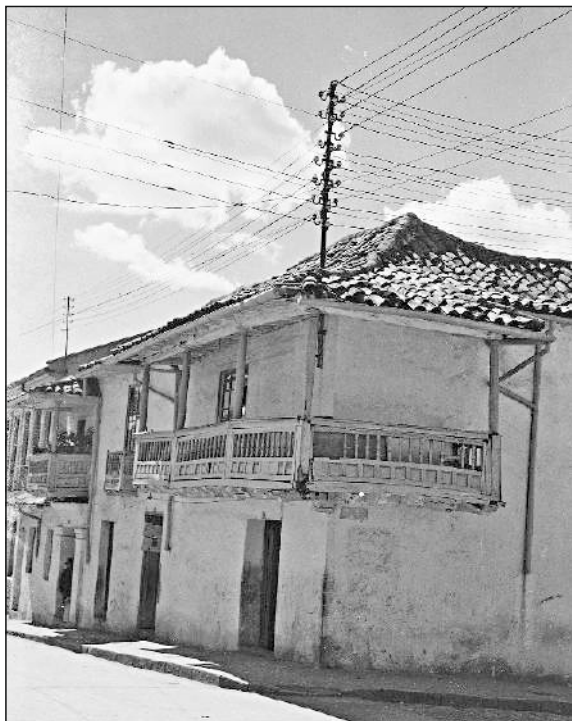
Fotografía: Museo de Bogotá, MdB 17816
fondo: Daniel Rodríguez,
Casa cll 10, Ca. 1945.

En la fotografía 3, corresponde a una panorámica, sobre la fachada principal de la casa, en ella además del balcón esquinero se ve un balcón macizo, llano abierto individual sobre la portada principal de acceso y otro balcón llano abierto individual sin balaustres.

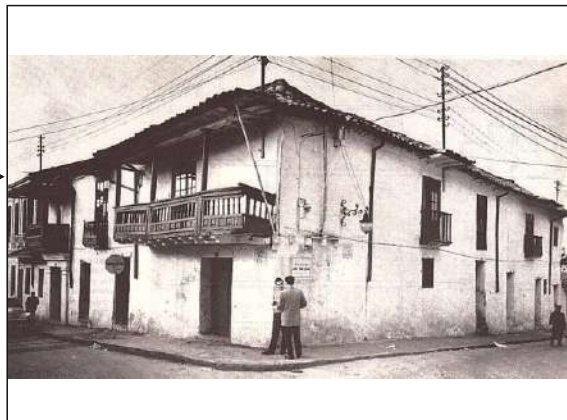
Casa del Virrey Ezpeleta,
(Téllez, Restauración de la Casa del Virrey Ezpeleta,
Bogotá (1973-74), 1976), pág. 42

En la fotografía 5 publicada en el año 1976, que corresponde a un momento anterior a su restauración, ejecutada entre 1973 y 1974 por el arquitecto Germán Tellez, se aprecia que el balcón esquinero perdió el costado oriental (el que daba sobre la carrera) y mantuvo únicamente los claros de balcón sobre la calle. El cerramiento que se le hizo al vuelo del balcón, no encajaba con la estructura del antepecho. De igual manera se mantuvo la ondulación del balcón restante.

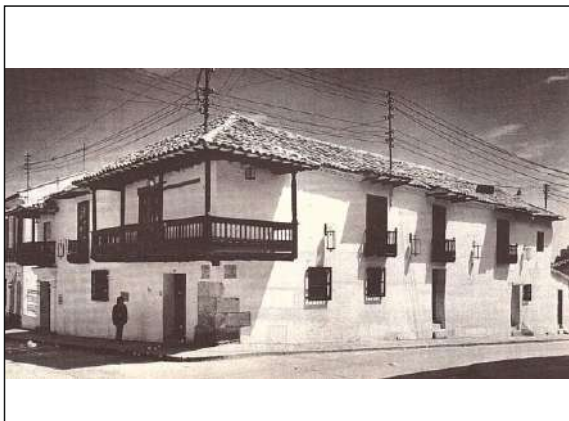
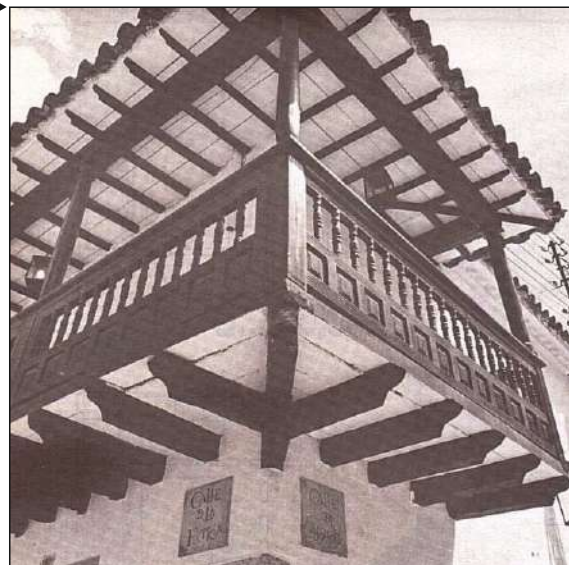
Casa del Virrey Ezpeleta,
(Téllez, Restauración de la Casa del Virrey Ezpeleta,
Bogotá (1973-74), 1976), pág. 42

En Las siguientes fotografías, 6 y 7, publicadas en los años de 1976, se muestra el balcón esquinero reconstruido, manteniendo las características principales del balcón original, como son balaustres torneados en madera y tableros ciegos. La diferencia más notable entre el balcón del cual se tienen registros fotográficos de principios del siglo XX y la reconstrucción, es que se dejó una luz entre el piso o base del balcón y los tableros ciegos. También fueron intervenidos los dos balcones llanos abiertos individuales que se encontraban sobre la carrera y fue construido uno adicional sobre uno de los accesos a la casa en este costado. También se abrió una ventana en el piso bajo y se le puso reja de madera volada.

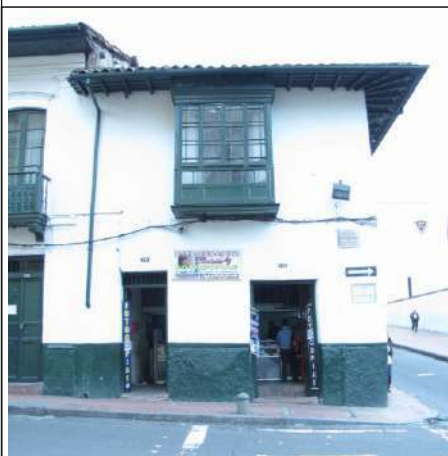
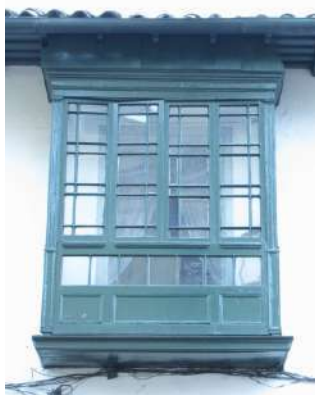
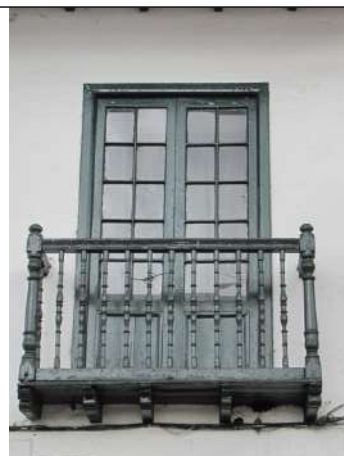
Predio No. 13

Número balcones	Tipología	Modalidad	Materiales	Color
3	Llano abierto	Individual	Madera y Metal	Verde

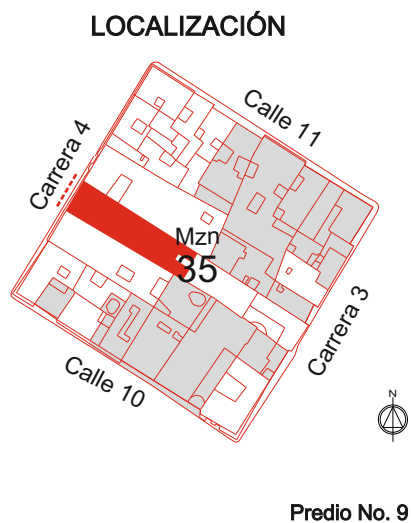
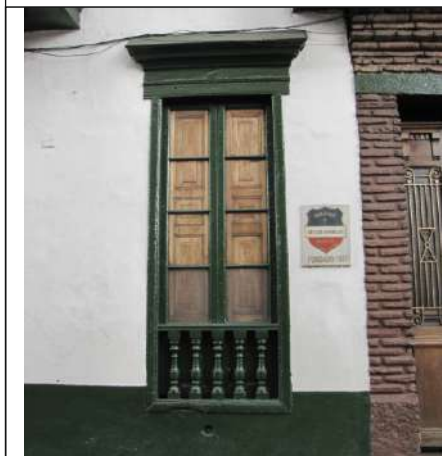
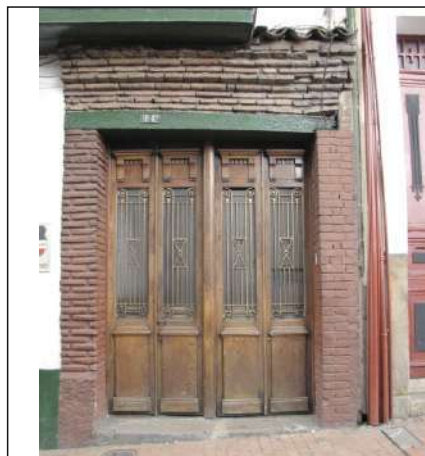
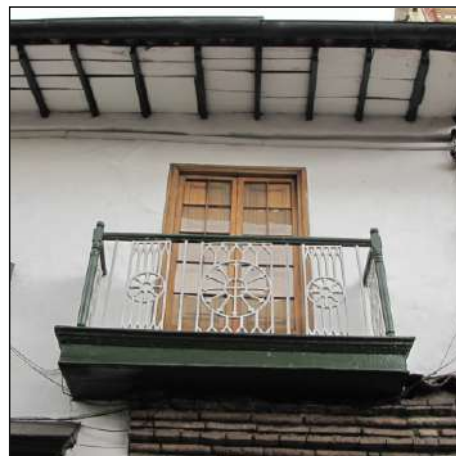
Número balcones	Tipología	Modalidad	Materiales	Color
4	Llano abierto	Individual	Madera y metal	Cafe
1	Llano abierto	Extendido	Madera y metal	Cafe
1	Tribuna	Individual	Metal	Cafe

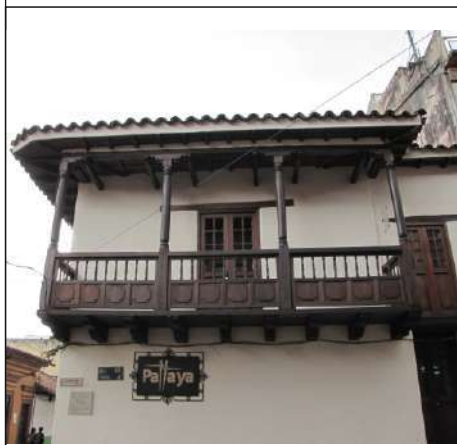
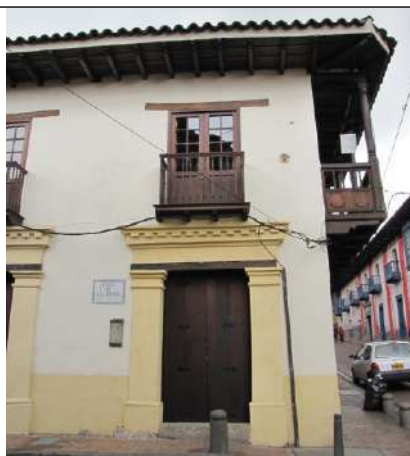
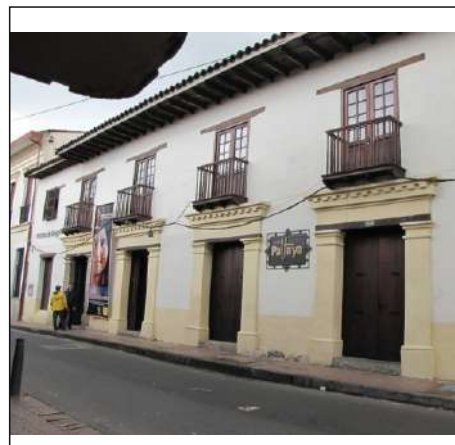
Predio No. 7

Número balcones	Tipología	Modalidad	Materiales	Color
5	Llano abierto	Individual	Madera y Metal	Cafe

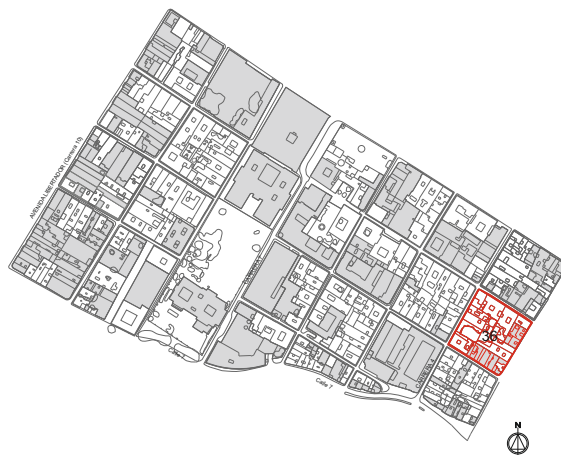
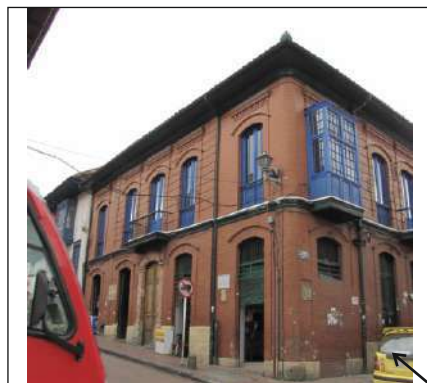
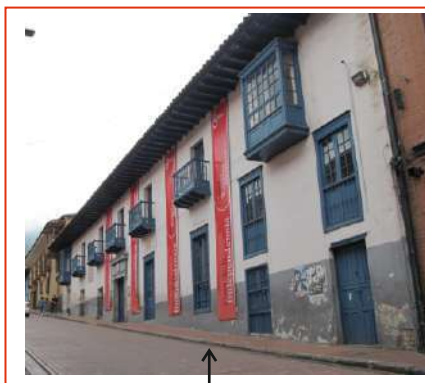
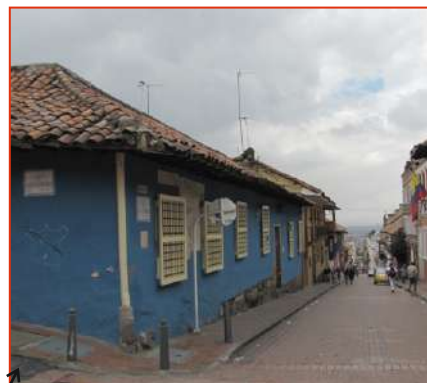
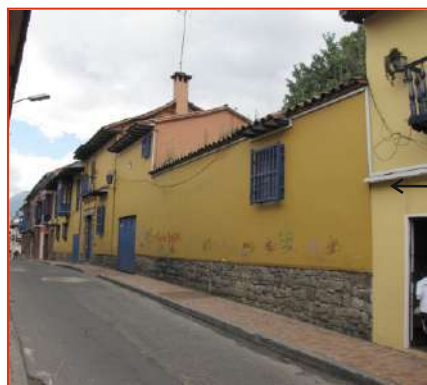
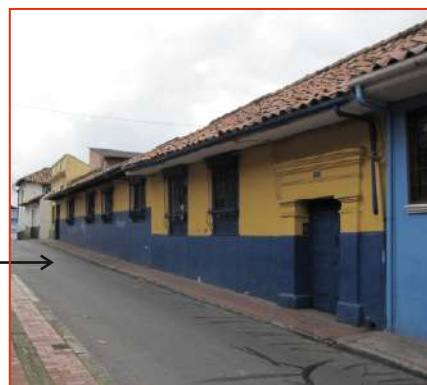
Casa de la independencia y casas de un piso sobre la cr 3ra

Número balcones	Tipología	Modalidad	Materiales	Color
6	Llano abierto	Individual	Madera y Metal	Cafe

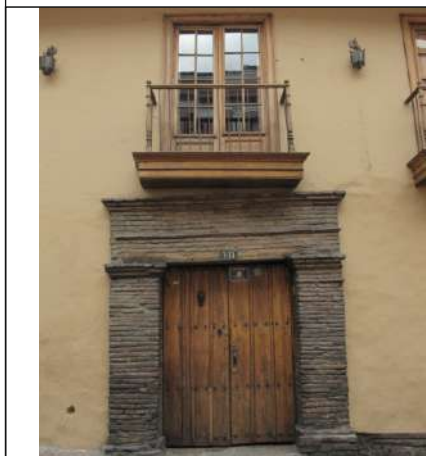
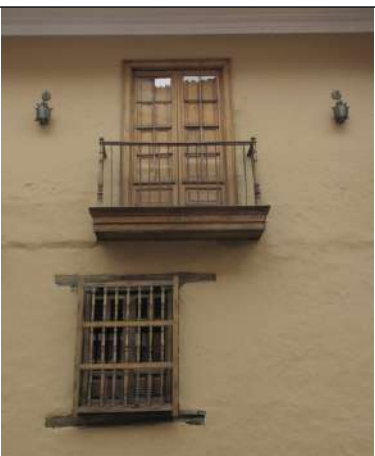
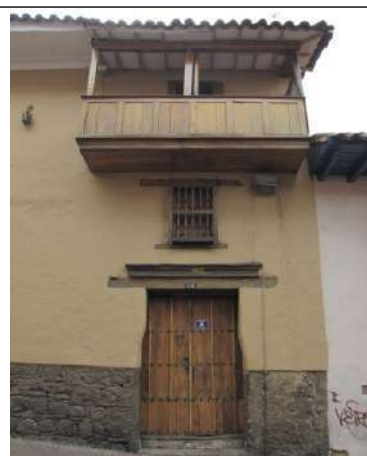
Número balcones	Tipología	Modalidad	Materiales	Color
5	Llano abierto	Individual	Madera y Metal	Verde
2	Cajón	Individual	Madera y vidrio	Verde

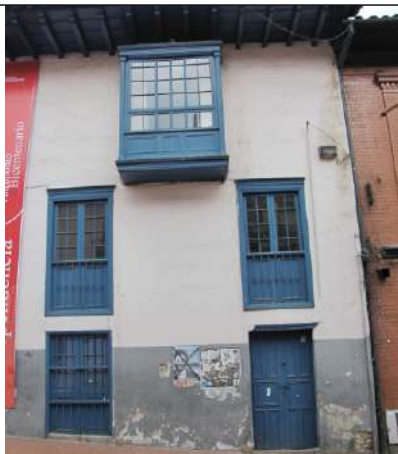
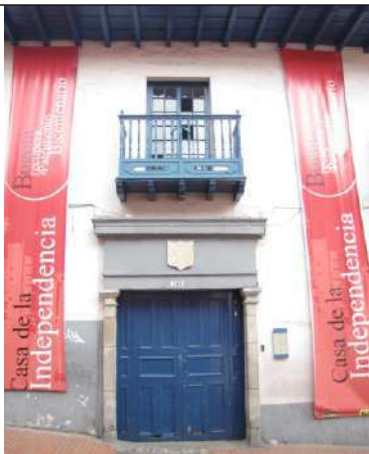
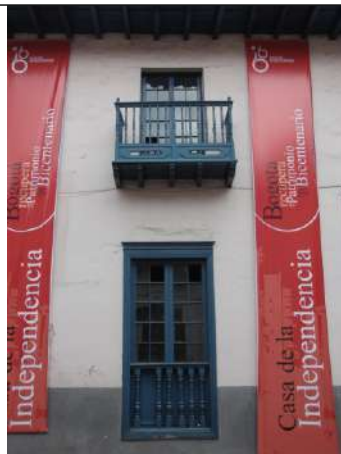
Predio No. 17

Número balcones	Tipología	Modalidad	Materiales	Color
5	Tribuna	Individual	Madera y Metal	Azul
2	Llano abierto	Individual	Madera y Metal	Azul
1	Cajón	Individual	Madera y vidrio	Azul

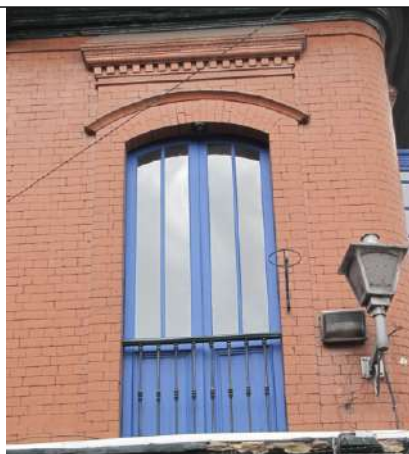
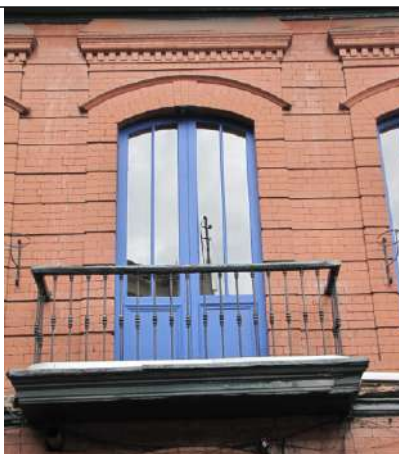
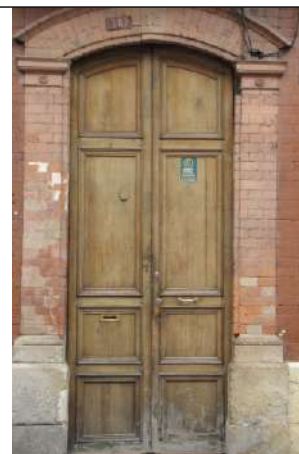
Predio No. 16

Número balcones	Tipología	Modalidad	Materiales	Color
1	Llano abierto	Individual	Metal y cemento	Negro
2	Tribuna	Individual	Metal	Negro

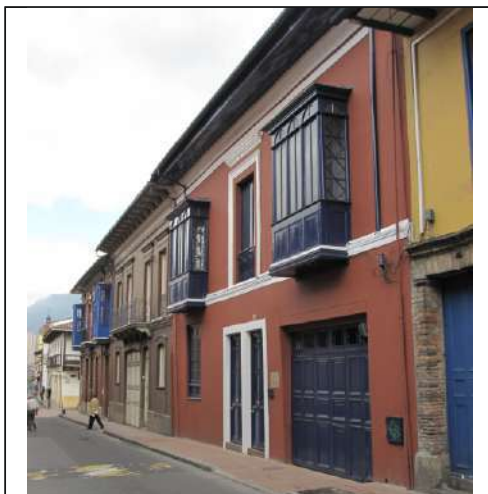
Manzana: 36
Predio: 14

Número balcones	Tipología	Modalidad	Materiales	Color
1	Tribuna	Individual	Metal y madera	Azul
2	Cajón	Individual	Madera y vidrio	Azul

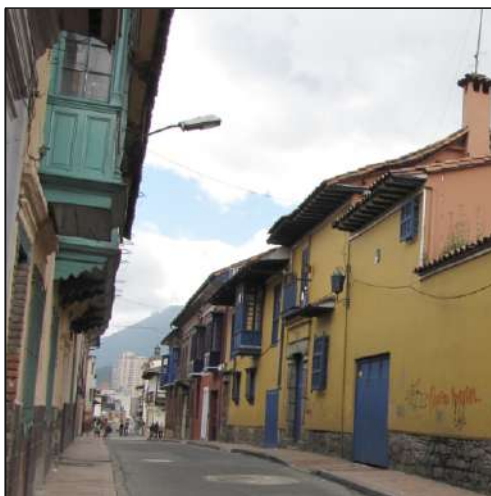
Manzana: 36
Predio: 13

Número balcones	Tipología	Modalidad	Materiales	Color
3	Tribuna	Individual	Metal y madera	Verde
1	Cajón	Individual	Madera y vidrio	Verde
1	Llano abierto	Individual	Metal y madera	Verde

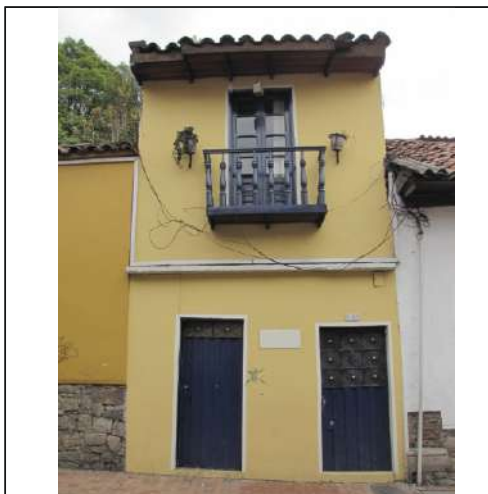
Manzana: 36

Número balcones	Tipología	Modalidad	Materiales	Color
1	Llano abierto	Individual	Madera	Verde

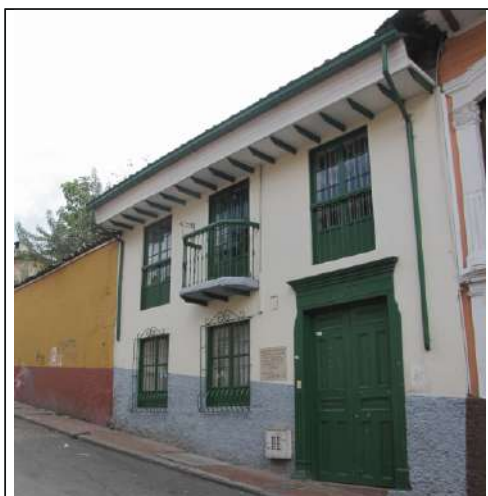
Manzana: 37
Predio: 19

Número balcones	Tipología	Modalidad	Materiales	Color
1	Llano abierto	Individual	Madera, metal y cemento	Verde
2	Tribuna	Individual	Madera y metal	Verde

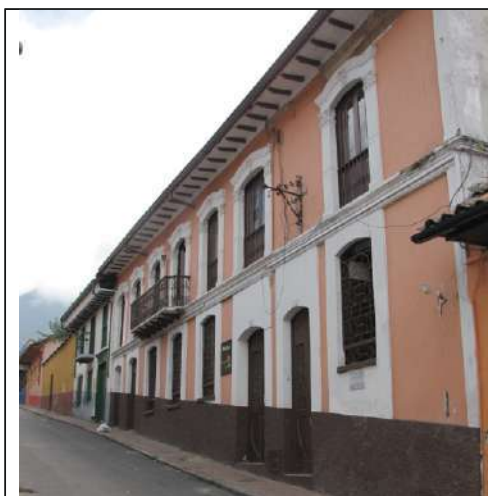
Número balcones	Tipología	Modalidad	Materiales	Color
6	Tribuna	Individual	Madera y metal	Verde
1	Llano abierto	Individual	Madera, metal y cemento	Verde
1	Llano abierto	Extendido	Madera, metal y cemento	Verde

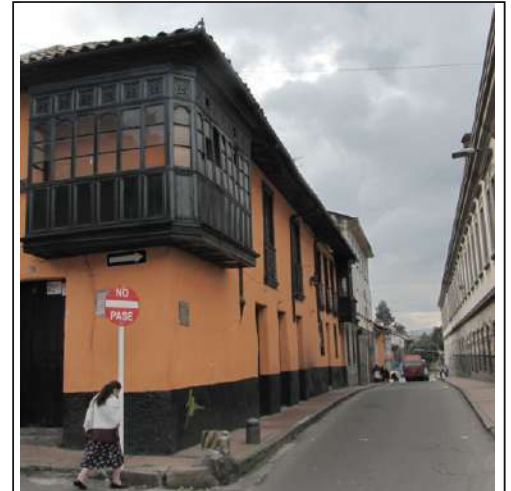
Manzana: 37
Predios: 16 y 17

Número balcones	Tipología	Modalidad	Materiales	Color
9	Tribuna	Individual	Madera y metal	Verde
2	Cajón	Individual	Madera y vidrio	Verde

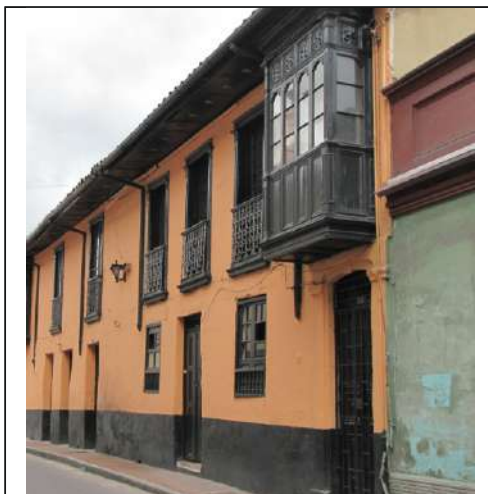
Manzana: 37
Predio: 15

Número balcones	Tipología	Modalidad	Materiales	Color
5	Tribuna	Individual	Madera y metal	Verde
1	Cajón	Individual	Madera y vidrio	Verde

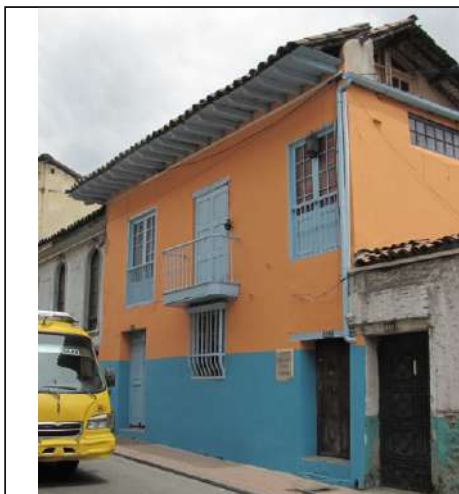
Características de la fachada

Número balcones	Tipología	Modalidad	Materiales	Color
1	Llano abierto	Individual	Madera y metal	Crema
2	Tribuna	Individual	Madera y metal	Crema
